# Sanierung und Instandsetzung Winterbauernhofmühle Lauterbach

## Vorhabensbeschreibung

2020-11-20

## **Vorhabensbeschreibung zur Instandsetzung Winterbauernhofmühle**

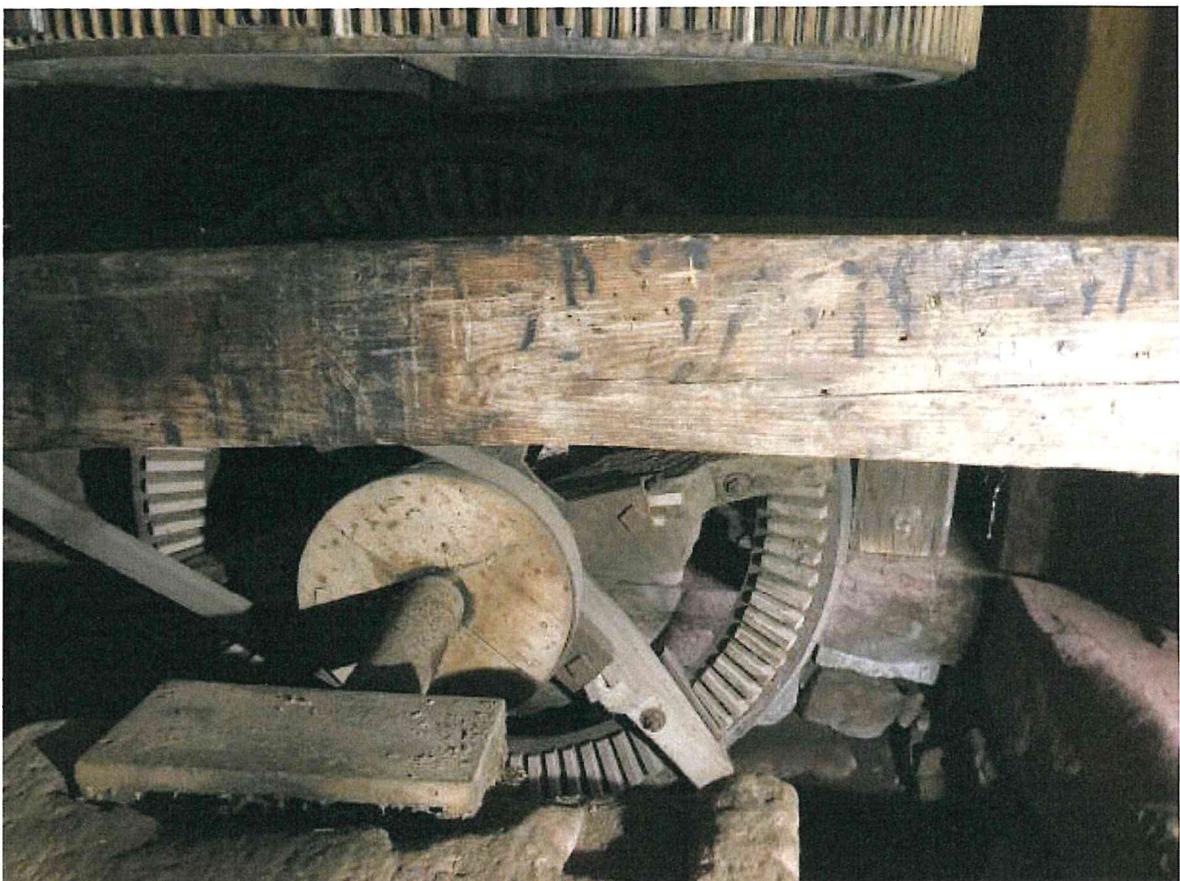
Zahnräder im Inneraum

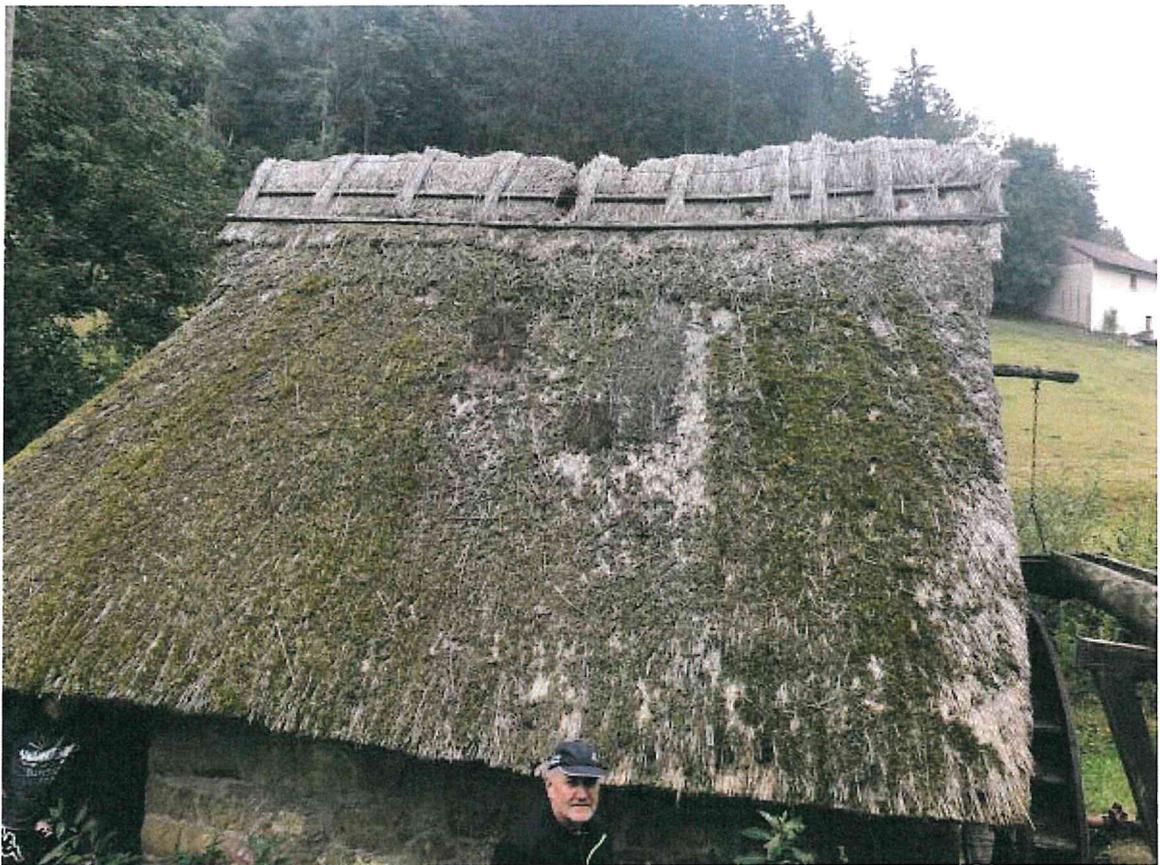
Das Dach ist in einer zimmermannsmäßigen Holzkonstruktion als Satteldach ausgeführt. Die Hölzer und die komplette Konstruktion sind im Inneren sichtbar und mit einem Reetdach gedeckt. Bauzeitlich ist das Reetdach mit einem aufgesetzten Reetfirst ausgebildet und mit Holzlatten befestigt.

- Stellen eines Arbeits- und Fassadengerüstes für Dacharbeiten
- Erneuerung des kompletten Reetdachs mit dem aufgesetzten historischen Reetfirst sowie allen dazugehörigen Traufkanten und Orgängen in historischer Ausführung

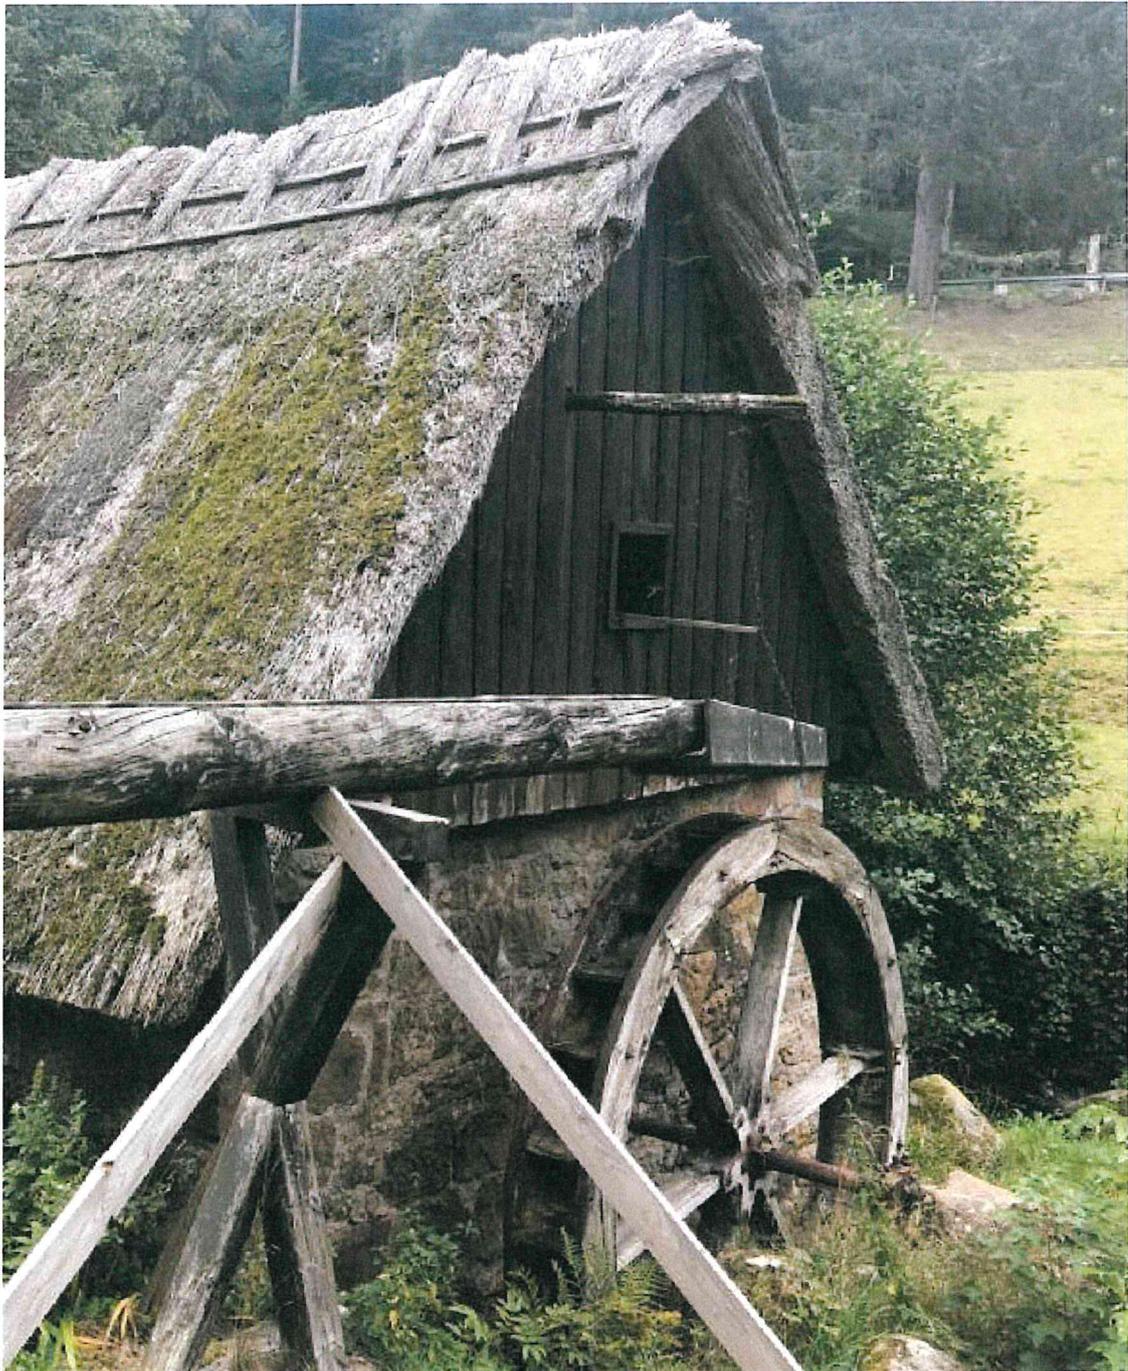
An der Giebelseite ist das Mühlrad aus Holz angebracht dessen Wasserzulauf, der sogenannte Kiener ebenfalls aus Holz ausgebeildet ist. Auf historischen Fotos, sowie Berichten von Zeitzeugen ist ersichtlich, dass das Mühlrad in früheren Zeiten aus Eisen gefertigt wurde. Das Mühlrad und die Wasserschaukeln wurden mit Eisennieten zusammengebaut. Die Welle ist ebenfalls aus Stahl.

- Das vorhandene Holzmühlrad incl. Lager und Welle wird ausgebaut und durch ein Mühlrad aus Stahl ersetzt. Das Stahlrad ist bauzeitlich vor dem Holzrad an der Mühle angebaut gewesen, sodass diese bauzeitliche Ausführung wieder hergestellt werden soll. Die Ausführung erfolgt in bauzeitlicher Konstruktion mit Nieten.

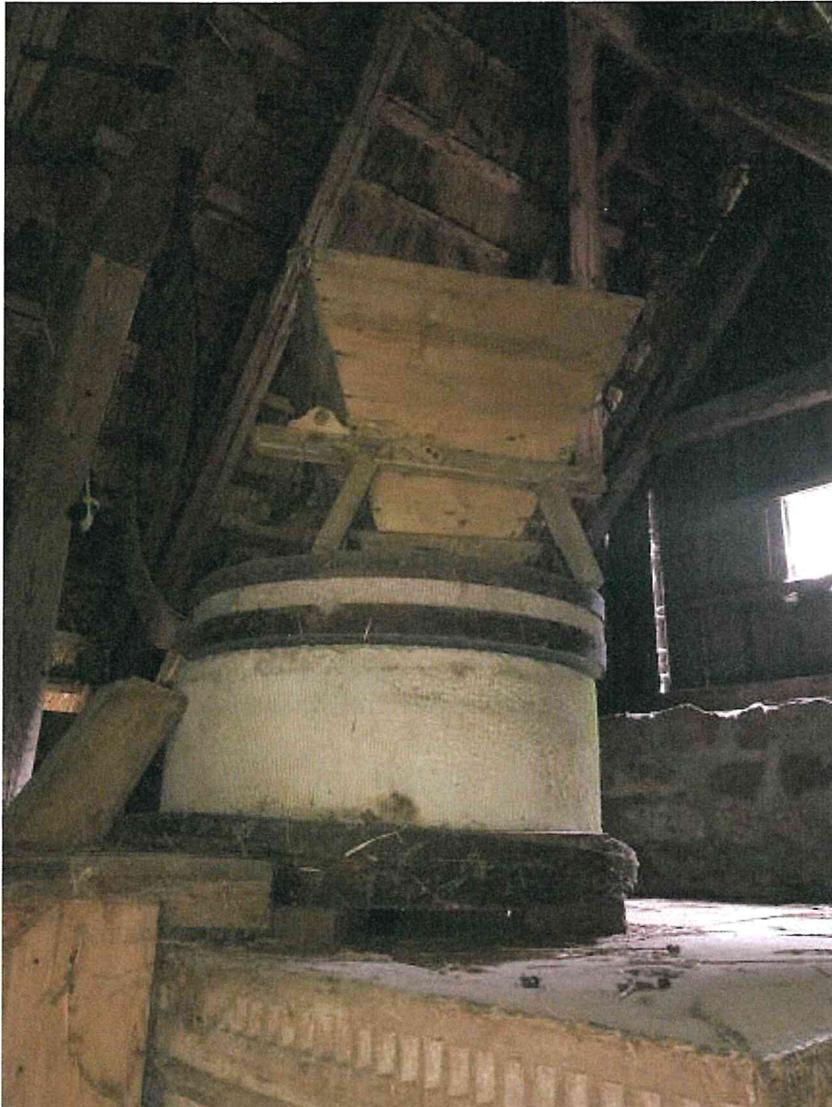
Im Inneren der Mühle sind noch verschieden Zahnräder und der Mühlstein vorhanden, die nicht mehr funktionsfähig sind. Diese sind nicht mehr vollzählig erhalten, sodass eine Inbetriebnahme des Mühlmahlwerks und seinen zugehörigen Bauteilen nicht mehr möglich ist. Die noch vorhandenen Teile werden erhalten und in der Mühle aufbewahrt.

Aufgrund von fehlenden Bauteilen im Inneren kann die ursprüngliche Funktion des Mahlens nicht mehr bauzeitlich gezeigt werden. Somit wird auf die technische Sanierung im Innenbereich weitestgehend verzichtet. Die noch vorhandenen Bauteile werden jedoch erhalten.
